CONTRIBUIÇÃO À SOLUÇÃO DO PROBLEMA DE DESPEJO IRREGULAR DE ESGOTO DOMÉSTICO

RESUMO

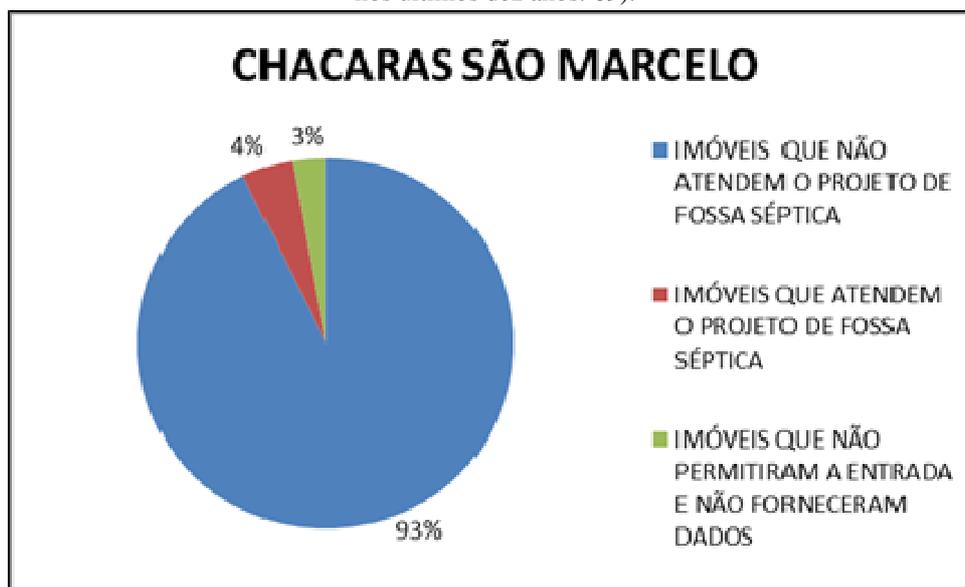
Figura 4 – Situação nas Chácaras São Marcelo (total de lotes: 346; edificações: 276; projetos aprovados nos últimos dez anos: 69).

Na Figura 4, são demonstrados os resultados da pesquisa no Loteamento Chácaras São Marcelo, localizado na zona norte do município. Este é classificado como um loteamento de classe média alta, com 346 lotes, distribuídos em 21 quadras. Do total de 276 edificações existentes, 69 imóveis possuem projetos aprovados pelo órgão público responsável, sendo que apenas 3 (três) atenderam ao projeto específico de fossa séptica exigido pelo Sistema Autônomo de Águas e Esgotos de Mogi Mirim (S.A.A.E).

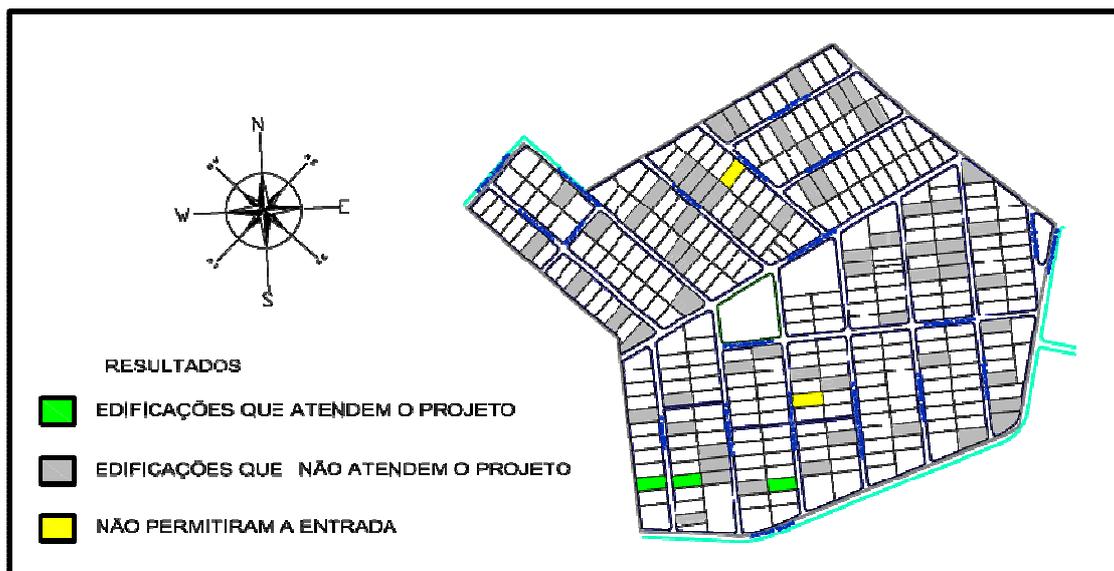
Figura 5 – Mapa do Loteamento Chácaras São Marcelo, demonstrando os imóveis pesquisados.

Na Figura 5, apresenta-se o mapa do loteamento Chácaras São Marcelo, mostrando o local dos imóveis pesquisados e os que atendem as especificações da fossa séptica do projeto aprovado, bem como os que não atendem e os que não permitiram a entrada.

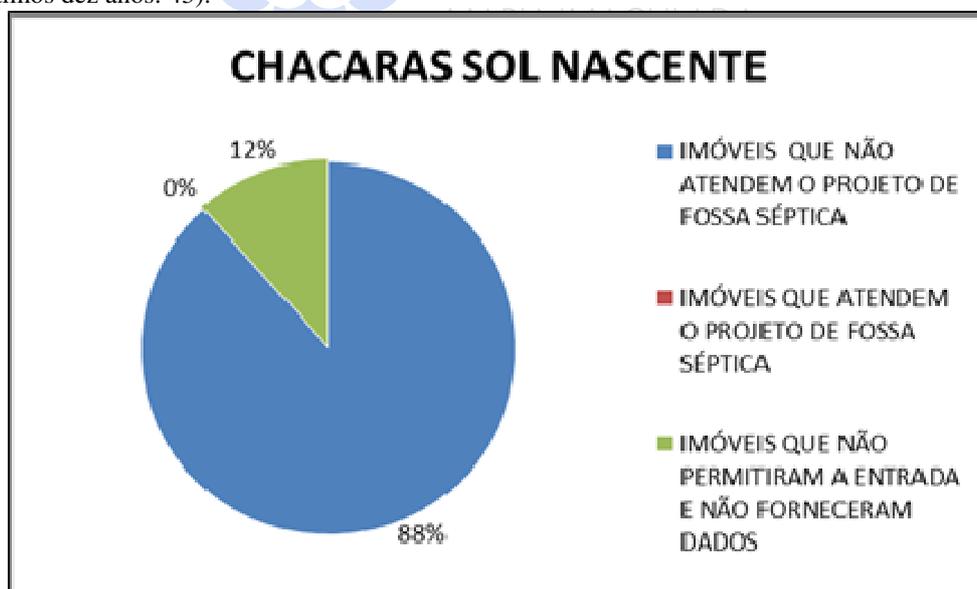
Figura 6 – Situação nas Chácaras Sol Nascente (total de lotes: 316; edificações: 232; projetos aprovados nos últimos dez anos: 43).

Na Figura 6, apresentam-se os resultados da pesquisa no Loteamento Chácaras Sol Nascente localizado na zona Sul do município, loteamento de classe média, com 316 lotes distribuídos em 15 quadras, com 43 imóveis visitados, sendo que nenhum atendeu ao projeto aprovado e 05 (cinco) não permitiram a entrada.

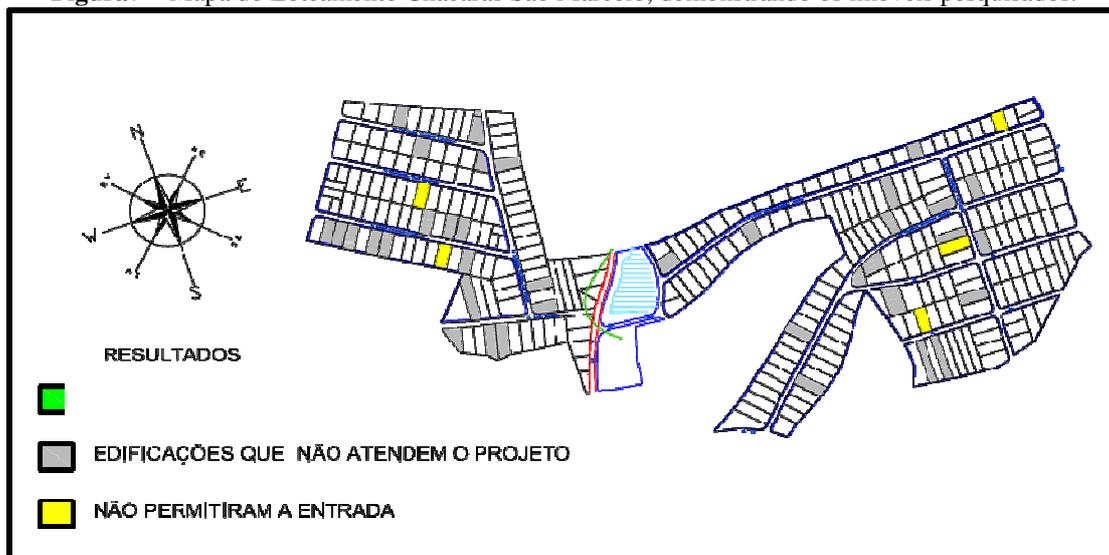
Figura 7 – Mapa do Loteamento Chácaras São Marcelo, demonstrando os imóveis pesquisados.

Na Figura 7, apresenta-se o mapa do loteamento Chácaras Sol Nascente, mostrando o local dos imóveis pesquisados, os que atendem as especificações da fossa séptica do projeto aprovado, os que não atendem e os que não permitiram a entrada.

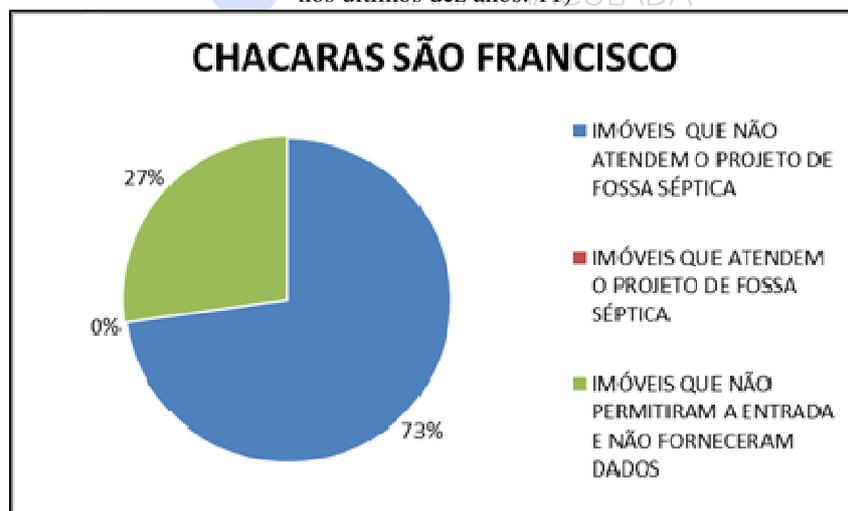
Figura 8 – Situação nas Chácaras São Francisco (total de lotes: 216 edificações: 137 projetos aprovados nos últimos dez anos: 11)

Na Figura 8, apresentam-se os resultados da pesquisa no Loteamento Chácaras São Francisco localizado na zona Sul do município, loteamento de classe média, com 216 lotes distribuídos em 13 quadras, 11 imóveis visitados, sendo que nenhum atendeu o projeto, e 03 (três) não permitiram a entrada.

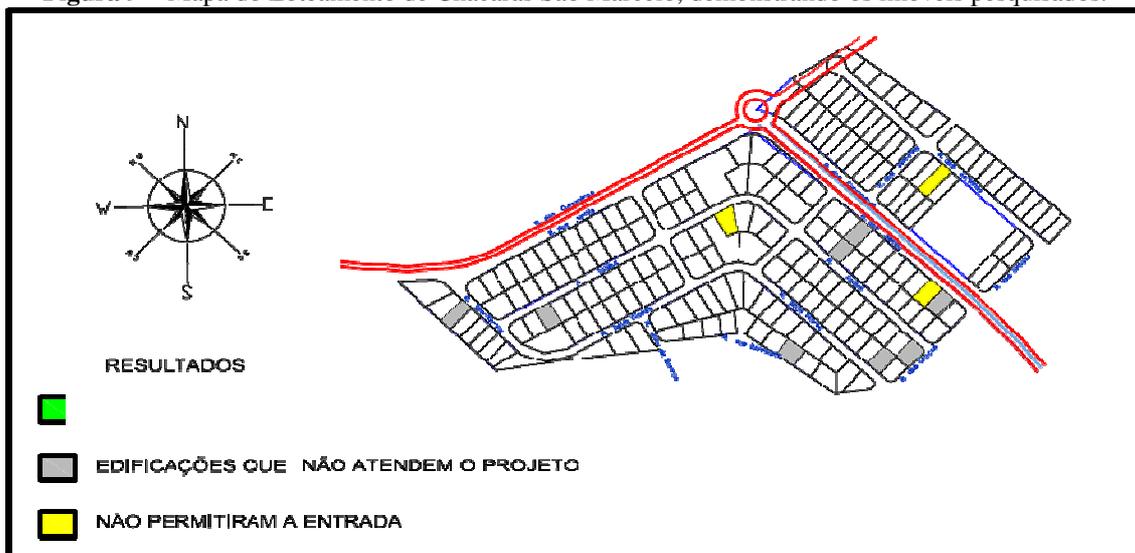
Figura 9 – Mapa do Loteamento de Chácaras São Marcelo, demonstrando os imóveis pesquisados.

Na Figura 9, apresenta-se o mapa do loteamento Chácaras São Francisco, mostrando o local dos imóveis pesquisados e os que atendem as especificações da fossa séptica do projeto aprovado, os que não atendem e os que não permitiram a entrada.

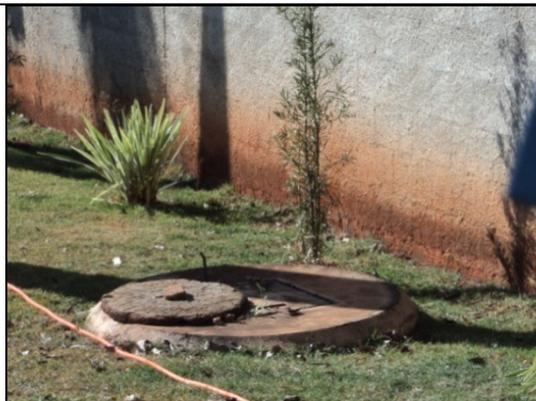
Na Figura 10, são apresentados os casos mais preocupantes de despejo irregular de esgoto sanitário, percebendo-se que não há preocupação quanto à destinação adequada, nem tampouco se os mesmos trarão impactos potenciais ao entorno das ligações irregulares.

Fossa com tanque simples -
Chácaras São Marcelo.

Sugere-se como resultado prático das conclusões apontadas, que os órgãos fiscalizadores e a população em geral atentem-se para a correta destinação do esgoto sanitário, bem como ponderar sobre a importância de se seguirem os projetos de engenharia aprovados por órgãos oficiais.

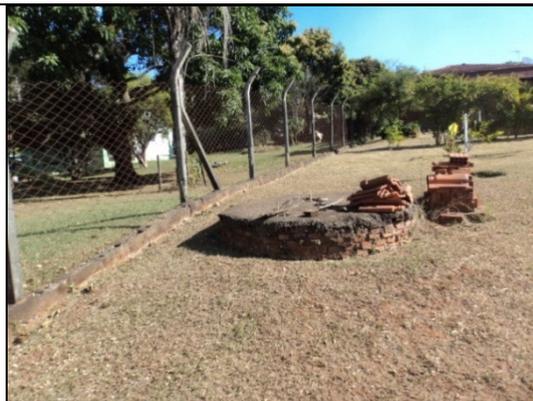
Fossa rudimentar de tijolos de barro -
Chácaras São Marcelo.

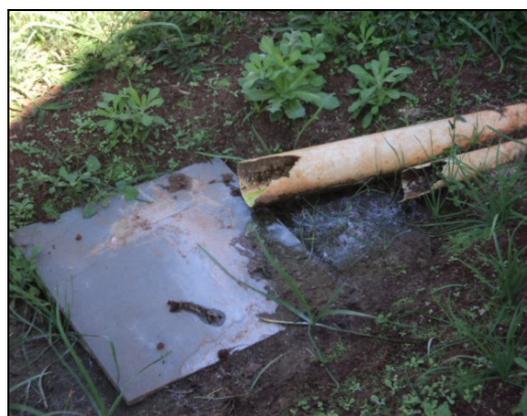
Despejo irregular a céu aberto -
Chácaras Sol Nascente.

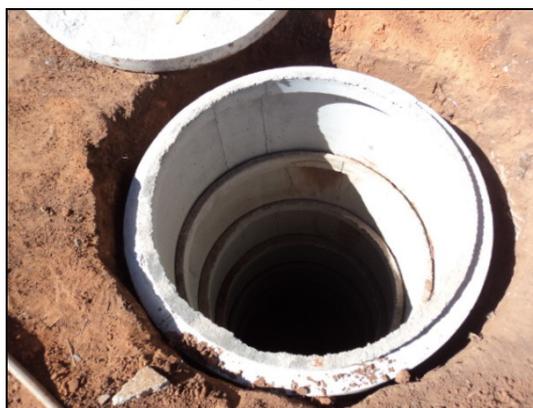
Modelo mais utilizado com aduelas para o
tanque de fossas-
Chácaras São Francisco.
